**OPERATION DE REQUALIFICATION DES COPROPRIETES
DEGRADEES D'INTERET NATIONAL (ORCOD-IN) SUR LA
COPROPRIETE DE GRIGNY II**

ZAC GRIGNY II GRIGNY (91)

NOTE TECHNIQUE : SUITE A DONNER VIS-A-VIS DU NOUVEAU PROJET

ETAPE 2 : ÉTABLISSEMENT DE L'ÉTAT INITIAL DES MILIEUX

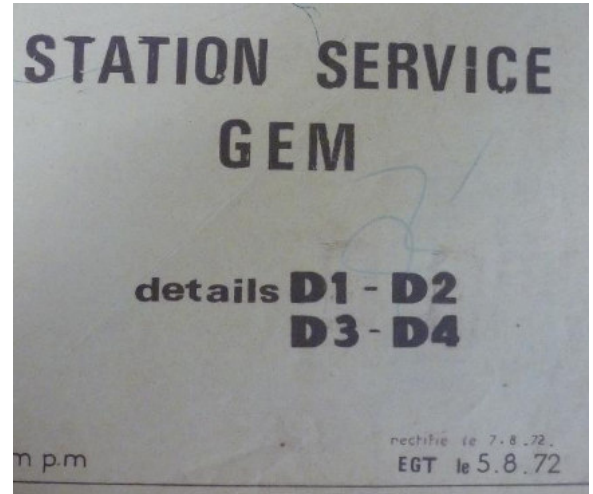
1972 - Plan de la station et extrait du récépissé de déclaration de 1974

Vu la déclaration en date du 7 décembre 1972
par laquelle M. **xx la Société des Grands Express Marchés (G.E.M.)**
42 boulevard Louis Roederer - REIMS (51)
fait connaître qu'il a l'intention d'exploiter à **GRIGNY II**
S.C.I. Les Tuileries, centre commercial de GRIGNY II

- Dépôt N°1 : 2 citernes à un compartiment (12.000 l essence + 1.500 l super carburant) en fosse maçonnée N° 254 A 2° c 3è classe
- Dépôt N°2 : citerne de 30.000 l de S.C.A. (liquide de 1ère catégorie) en fosse maçonnée, en un compartiment N° 254 A 2° c 3è classe
- Dépôt N°3 : citerne de 30.000 l de S.C.A. (liquide de 1ère catégorie) en fosse maçonnée, en un compartiment N° 254 A 2° c 3è classe

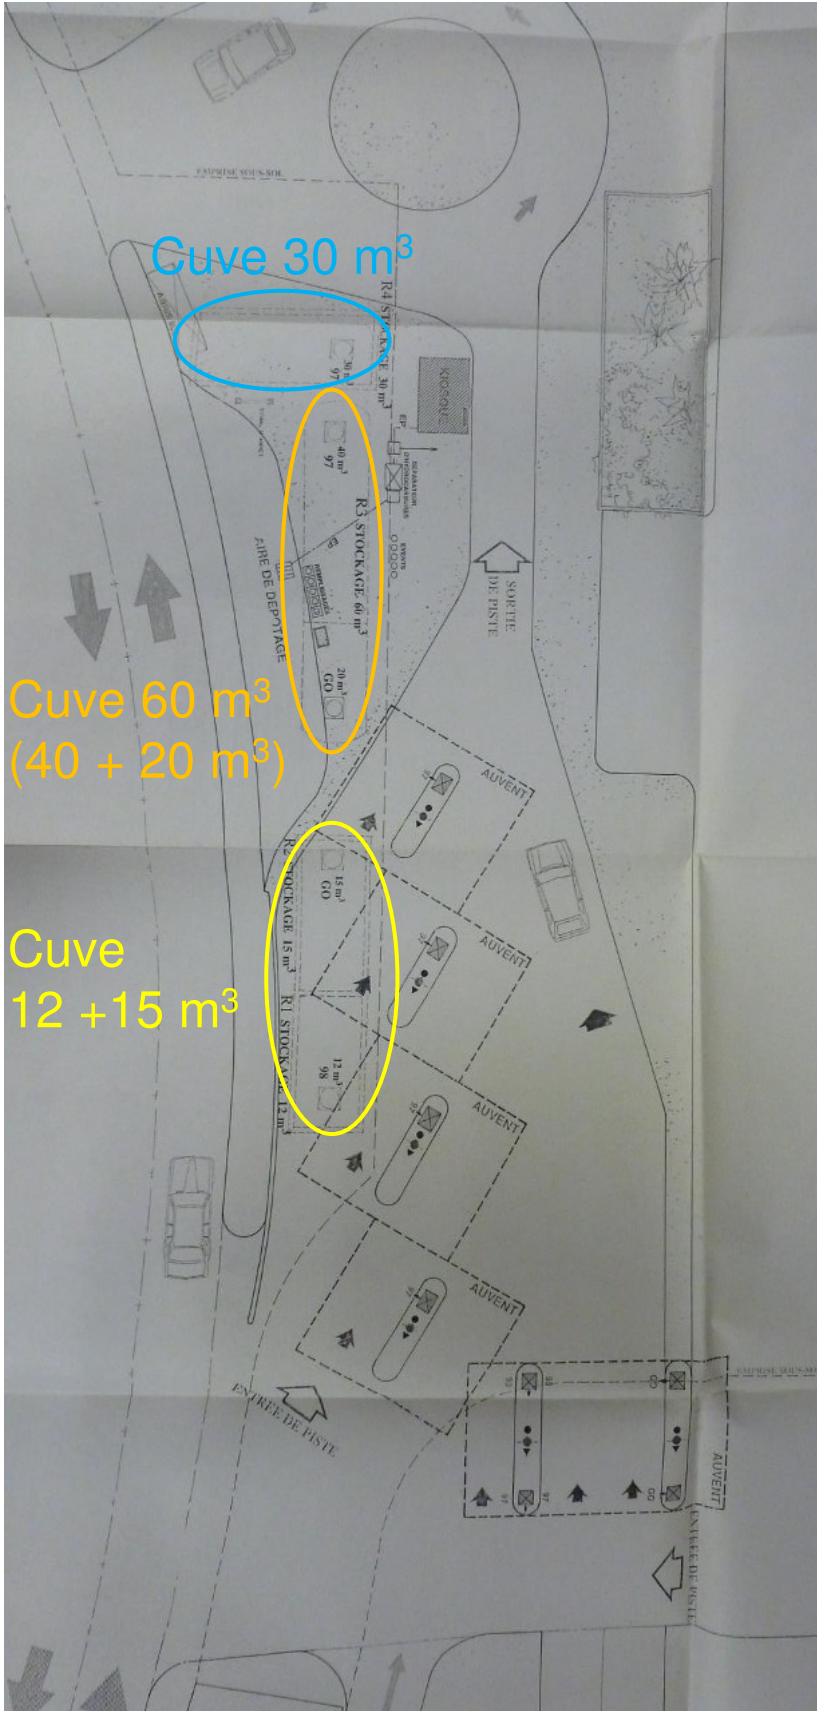
Station-service
1993 - Plan de la station

INSTALLATION ACTUELLE - Libre Service -		
DISTRIBUTION	DEBIT	STOCKAGE
PREMIERE CATEGORIE		
-5 Distributeurs SC 97	5 / 2,4 m ³ / h	R3: SC 97 = 40 m ³
-1 Distributeur SP 98	1 / 2,4 m ³ / h	R4: SC 97 = 30 m ³
		R1: SP 98 = 12 m ³
TOTAL PREMIERE CATEGORIE	14,4 m³ / h	82 m³
DEUXIEME CATEGORIE		
-2 Distributeurs GO	2 / 2,4 m ³ / h	R2: GO = 15 m ³
TOTAL DEUXIEME CATEGORIE	4,8 m³ / h	R3: GO = 20 m³ 35 m³

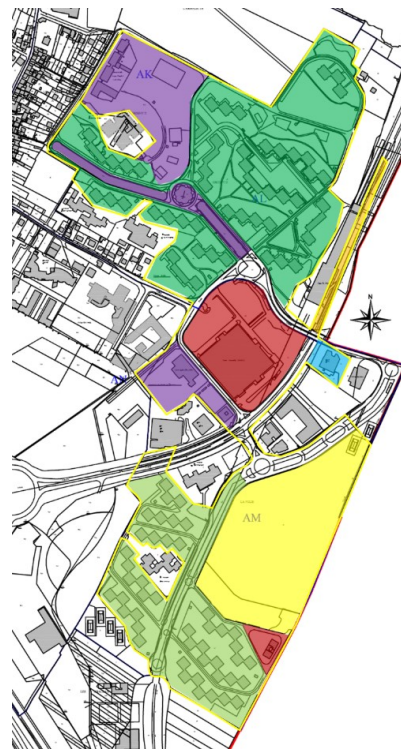
Figure 1 : Emprise du périmètre d'étude

L'étude porte sur la ZAC GRIGNY II localisée en grande partie des sections cadastrales AL et AM et en partie sud-est de la section AK. Le terrain à l'étude correspond à une surface d'environ 42 ha, et, par mesure de compréhension, il a été découpé en 7 sous-secteurs :

- ⇒ secteur résidentiel nord : Les Sablons,
- ⇒ centre-commercial Grigny II et commerces,
- ⇒ secteur communal / associatif,
- ⇒ secteur nord-est : limitrophe de la Gare,
- ⇒ secteur est : la chaufferie centrale,
- ⇒ secteur sud-est, en friche : La Folie,
- ⇒ secteur résidentiel sud : Les Tuileries.

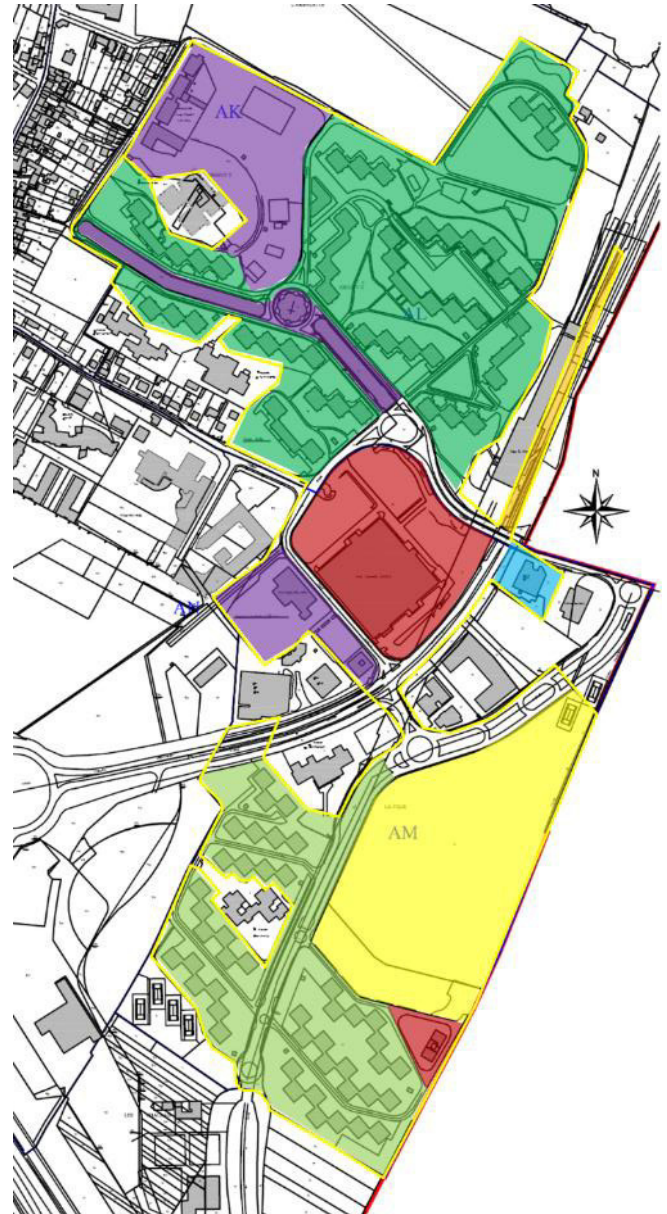
Figure 1 : Emprise du périmètre d'étude

Le terrain à l'étude correspond à une surface d'environ 42 ha, et, par mesure de compréhension, il a été découpé en 7 sous-secteurs :

- ⇒ secteur résidentiel nord : Les Sablons,
- ⇒ centre-commercial Grigny II et commerces,
- ⇒ secteur communal / associatif,
- ⇒ secteur nord-est : limitrophe de la Gare,
- ⇒ secteur est : la chaufferie centrale,
- ⇒ secteur sud-est, en friche : La Folie,
- ⇒ secteur résidentiel sud : Les Tuileries.

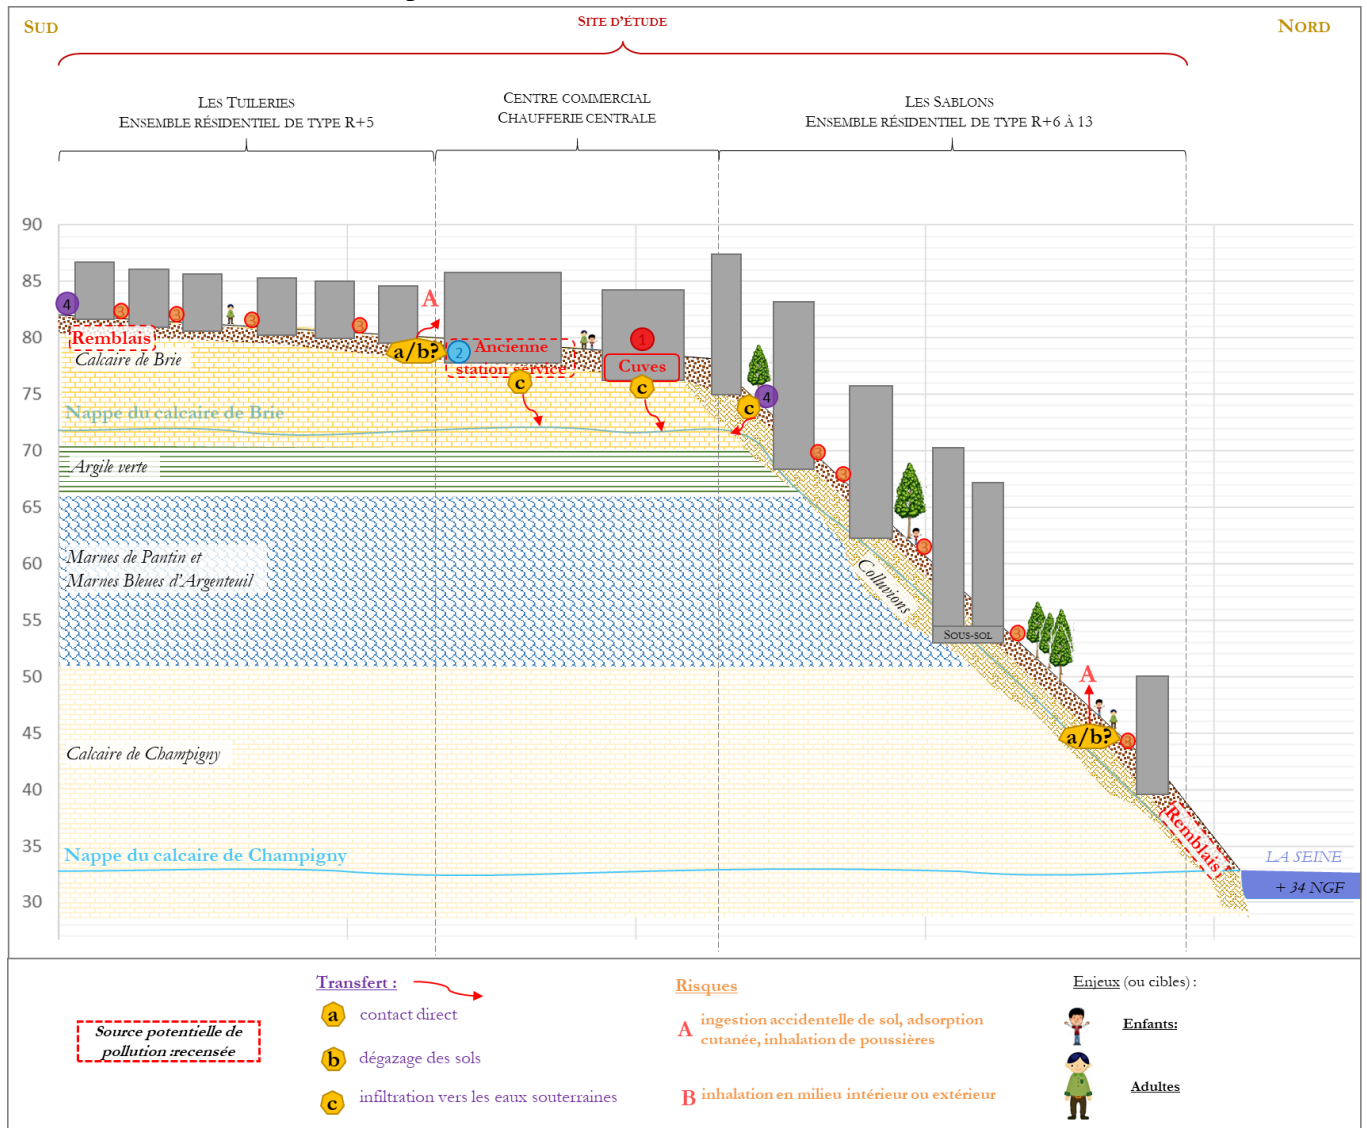
Figure 3 : Schéma conceptuel issu de l'étude historique

Au vu des données actuelles et des informations recensées lors de l'étude historique et documentaire, le schéma conceptuel à l'état actuel est le suivant :

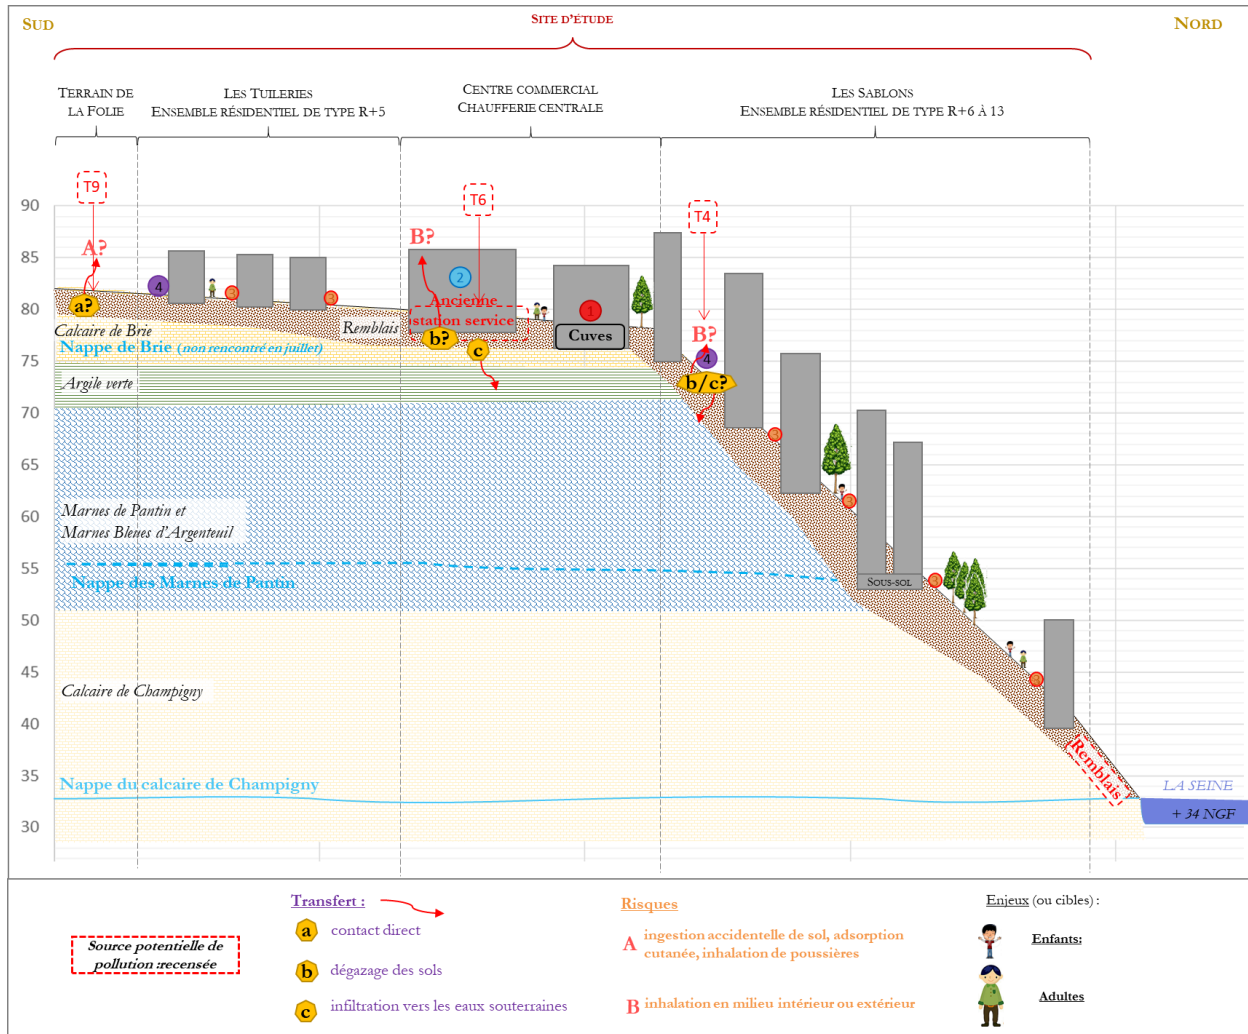
Figure 7 : Schéma conceptuel mis à jour

Les investigations sur les eaux souterraines ont montré l'absence d'une nappe continue dans la formation de Brie avec des ouvrages secs à 6-7 m de profondeur. Une analyse des eaux de la nappe de Pantin, présente plus en profondeur, en Pz2 a montré une absence d'impact.

Ainsi, sur la base de ces données, la mise à jour du schéma conceptuel est la suivante :
